TEXTOS PARA DISCUSSÃO

TELHADOS TRADICIONAIS **Patologias, reparos e manutenção**

Jorge Eduardo Lucena Tinoco

Tipo da publicação: Textos para Discussão – Série Gestão de Restauro

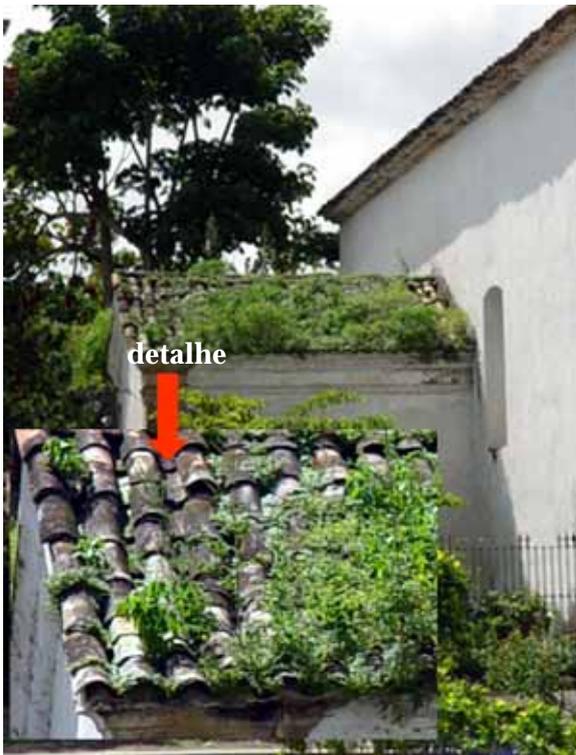
Fig.1 Acúmulo de vegetação no telhado devido à falta de manutenção, causado pelo estrangulamento da vazão das águas pela telha de bica. Telhado da capela do lado do Evangelho da Igreja Santa Maria Madalena, em Marechal Deodoro – Alagoas.

A imagem da figura 1 demonstra bem as conseqüências da impropriedade do uso de telhas coloniais de formato padrão único e da falta do espaçamento correto entre telhas nas edificações antigas de características construtivas luso-brasileiras.

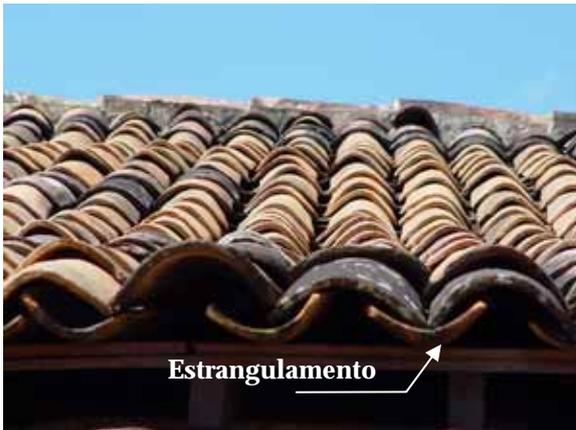
Fig.2 Assentamento de telhas tecnicamente errado devido ao espaçamento inadequado. Telhamento do casarão do Museu Histórico de Igarassu após os trabalhos de restauro em 2004.

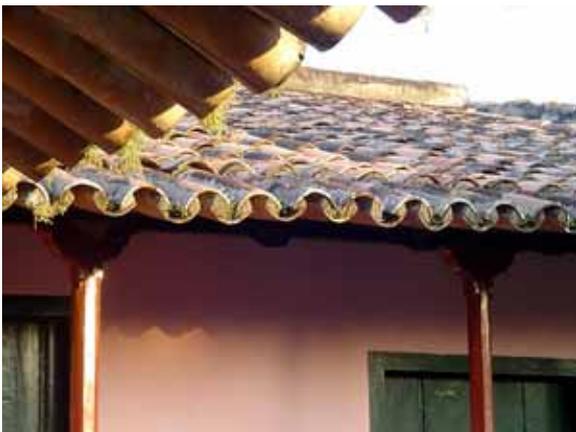
Fig.3 Acúmulo de vegetação na linha de bica do beiral do telhado do alpendre do sobrado n° 4, da Praça da Aclamação, sede do IPHAN em Cachoeira (BA).

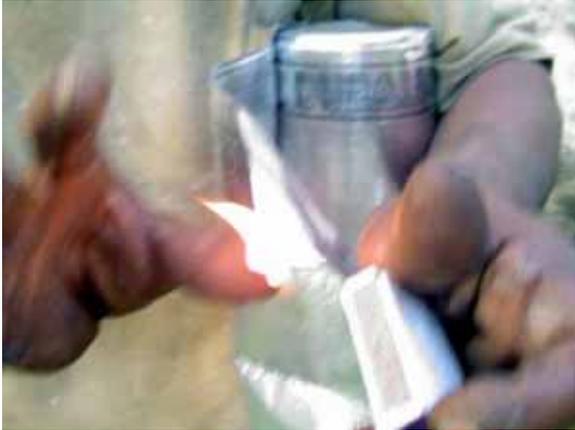
Além da alteração dos materiais e técnicas construtivas, o principal agravo na introdução das subcoberturas é que as mantas mais utilizadas não têm propriedades ignífugas ^{xxii}. Materiais como o polietileno, poliéster, papéis com asfalto oxidado,

Fig.15 Chama produzida num pedaço de manta com a chama de um simples palito de fósforo, ocasionando a rápida propagação do fogo. Está manta foi empregada nos telhados do Conjunto Franciscano de Olinda, quando das intervenções de “restauração” dos telhados, financiada com recursos do Conselho Federal Gestor do Fundo de Defesa dos Direitos Difusos, do Ministério da Justiça.

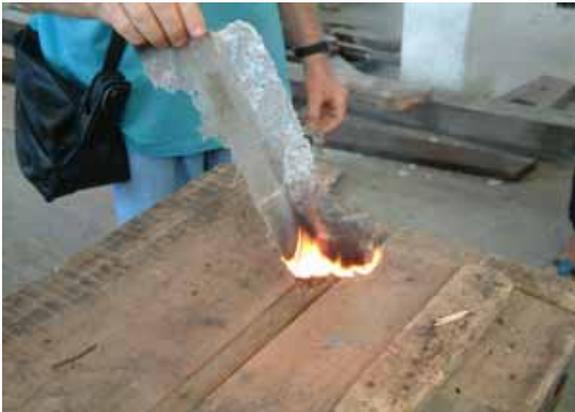
A introdução de chapas de fibra de vidro ^{xxiii} também demonstrou provocar os mesmos riscos das mantas pela falta de ignifugação própria desse material. Por outro lado, a recomendação de “*placas de alumínio*” como “*uma espécie de guarda-pó*” pode acarretar danos nas madeiras pela potencialização do efeito da condensação no intradorso do telhado.

Fig.16 Teste de ignifugação realizado num pedaço de placa de fibra de vidro, utilizado como subcobertura nas edificações onde funcionará o Museu Nacional da Cultura Afro-Brasileira, em Salvador.

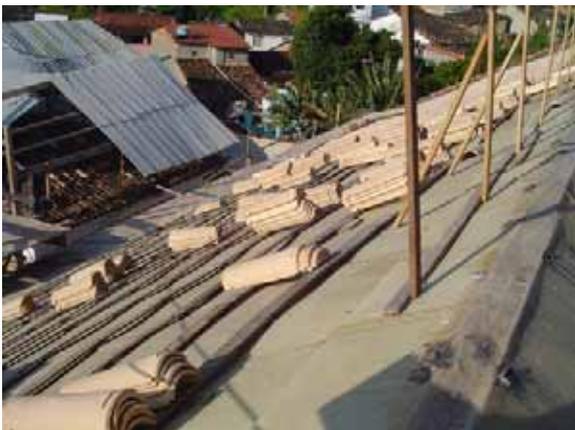
Fig.17 Telhado da Igreja do Conjunto Carmelitano de Cachoeira – BA com a aplicação de placas de fibra de vidro como subcobertura e de telhas novas de formato padrão único industrializadas.

Os casos mais alarmantes são o do Conjunto Carmelita de Cachoeira (Ordens Primeira e Terceira de Nossa Senhora do Carmo) e os belíssimos casarões nº 1 e 2, da Rua do Tesouro, no Centro de Salvador, onde será instalado o Museu Nacional da Cultura Afro-Brasileira. Neste último, inclusive, foi feito um teste simples diante dos alunos e do fiscal das obras pelo Monumenta/BID/IPHAN-BA (engº Américo Simas Neto) com a chama de um palito de fósforos. As chapas de fibra de vidro, empregadas como subcoberturas para evitar as goteiras nos telhados, demonstraram propagar o fogo com extrema facilidade. Na ocasião, foi contatado o fabricante responsável pelas chapas, que informou ser a alumina hidratada, adicionada ao produto, um retardador de chamas e que esta não impede de o fogo se propagar. Para tornar ainda mais inflamável os telhados desse monumento está sendo empregado no madeiramento, para prevenção contra cupins, produto biocida diluído com óleo diesel. Verifica-se assim que, em caso de incêndio, nem a mais bem prepara e eficiente equipe de combate contra incêndio conseguirá agir com eficiência para evitar a perda total da edificação.
