CONSERVAÇÃO DAS
PEDRAS HISTÓRICAS
limites e impasses nas
intervenções

Jorge Eduardo Lucena Tinoco

SÉRIE 2 - GESTÃO DE RESTAURO

* Texto elaborado para a submissão ao IPHAN-PE do projeto de conservação e restauração dos componentes artísticos (bens) integrados e aplicados da Igreja de São Pedro dos Clérigos do Recife.

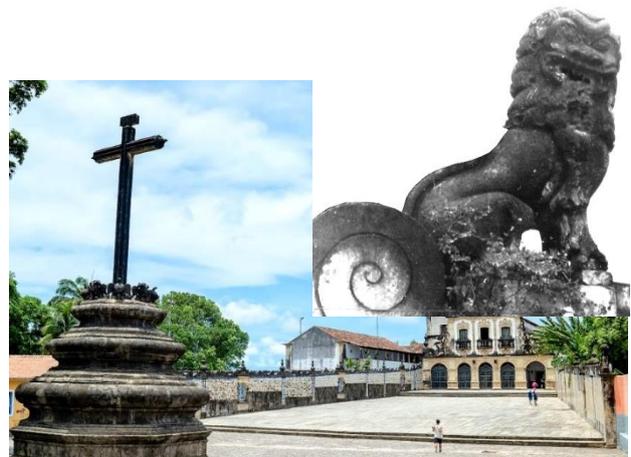
Fig. 01 - Fotomontagem, mostrando em primeiro plano o cruzeiro e em detalhe o Leão de Foo, ambos antes dos serviços de conservação. Local: adro da Igreja de Santo Antonio do antigo Convento Franciscano de João Pessoa. (fonte: acervo do autor).

O Leão da esquerda⁴, que guarnece a entrada do adro, foi objeto de testes de limpeza e de reconhecimento do estado de conservação. Após esses procedimentos, identificaram-se fortes impregnações de microrganismos e danos de deslocamentos de ornatos causados pelos parasitas. Imagens do Acervo Digital do IPHAN⁵ de 1973 mostram o estado de conservação das pedras totalmente infestadas de microrganismos e sujidades urbanas diversas⁶. Naquele mesmo ano foram realizados

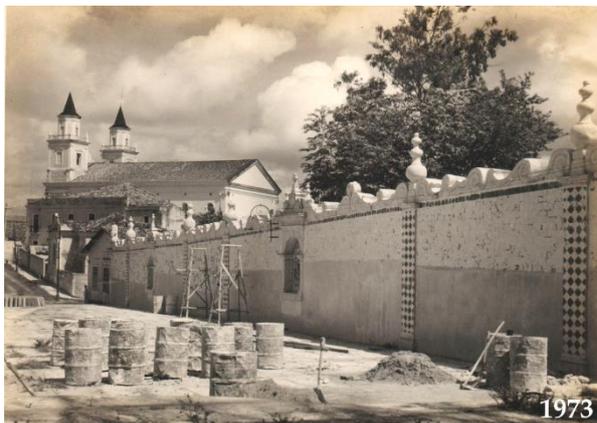
Fig. 2 - Fonte: Acervo IPHAN: <<http://acervodigital.iphan.gov.br/xmlui/bitstream/handle/123456789/28310/FPE01036.jpg?sequence=1&isAllowed=y>>. Antes dos serviços de limpeza e restauro. Dr. Ayrton visitando o adro. Legenda deste autor.

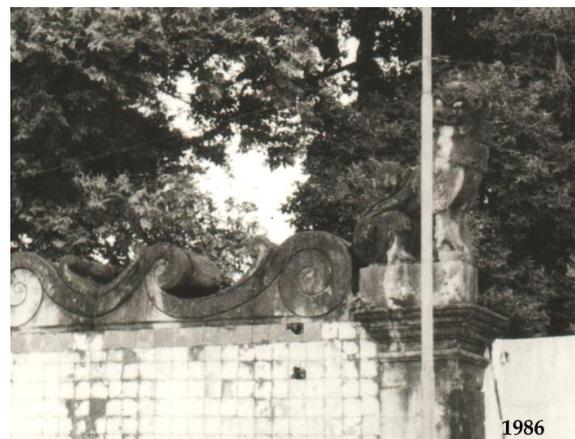
Fig. 3 - Fonte: Acervo IPHAN:
<<http://acervodigital.iphan.gov.br/xmlui/bitstream/handle/123456789/28689/FPE01069.jpg?sequence=1&isAllowed=y>>. Durante as intervenções nas cantarias e nos azulejos.

Com a limpeza geral ficaram desvelados os danos nos elementos artístico-constructivos, levando os técnicos da Entidade⁷ às intervenções de reparos. Na época, a conduta era o que se denomina na atualidade de *ripristino* ou refazimento da forma ou do aspecto primitivo, onde se utilizaram enxertos de argamassa de cimento, cal e areia tanto nas pedras de cantarias como nas áreas complementares em alvenarias dos volumes e ondulações da composição do topo do muro.

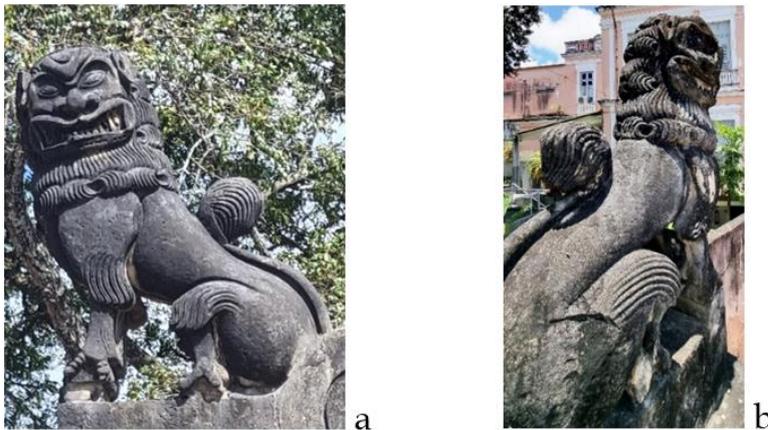
Fig. 4 – Leão de Foo encimado na pilastra lateral esquerda do adro, mostra (parcialmente) um poste de ferro que ficava ao lado, interferindo na visada do bem. (fonte: Acervo IPHAN:

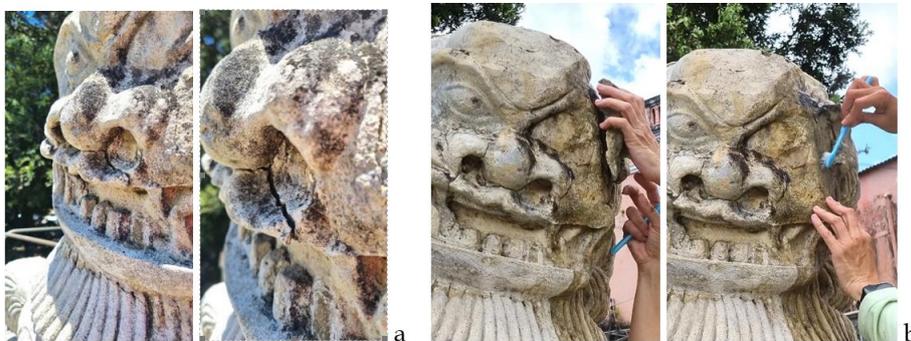
Desde aquela época não se encontraram mais registros de intervenções no local, embora no período de 2007 a 2009 tenham sido realizadas ações de conservação nos painéis de azulejos. As imagens mais recentes colhidas pelo autor mostram infestações severas nas pedras sendo, após os testes de limpeza, foi possível observar o nível de decaimento do Leão e das pedras adjacentes. Na orelha esquerda e na parte superior da boca, enxertos de argamassa de cal, cimento e areia, estavam desprendidas, descoladas do suporte (pedra). Também alguns desgastes ficaram visíveis, como a pupila do olho esquerdo (fig. 6b) e outros relevos mais. A deliberação do nível de intervenção limitou-se às colagens da orelha (fig. 06b) e do lábio superior (fig. 6a) com injeção de resina epoxídica, com arremates de argamassa sílico-mineral hidráulica. A mimetização das tonalidades foi realizada com a técnica do *intonatio*, usando-se óxido natural da Joules & Joules, diluído em água de cal calcítica maturada. Genericamente denominada Crosta-negra, as ações dos microrganismos por sucessivos longos períodos afetaram a tonalidade da pedra

Fig. 5 - Situação em set. 2023 antes da limpeza. (fonte: acervo do autor)

calcária pelas infiltrações na porosidade, gerando tons acinzentados⁸. A conduta limitou-se à remoção superficial, em duas lavagens e aplicação de biocida e desparasitante a fim de se obter uma resistência pouco mais prolongada de até um ano sem novas infestações, dando oportunidade à Administração do CCSF realizar os procedimentos de manutenções periódicas⁹. Vejam-se imagens dos procedimentos:

⁹ Com orientações do químico Antonio Alves Junior, foram realizadas duas lavagens: uma inicial, apenas com água potável e, após, outra com solução de 3% de detergente alcalino Extran, mais 0,15% de hidróxido de Amônio, utilizando-se uma pistola pressurizadora de baixa pressão, com capacidade de 1,5 a 10 m.c.a, com bico de leque, mantendo-se um distanciamento de 30 ou mais centímetros das superfícies. Em algumas áreas houve a necessidade de se fazer esfregas com escovas de nylon de densidades, formatos e dimensões diversas. O biocida utilizado foi o Metilparabeno (Nipagin) à 3% e o desparasitante foi o acetato de Cobre à 5%, solvidos em Tolueno com Paraloid B-72 à 5%.

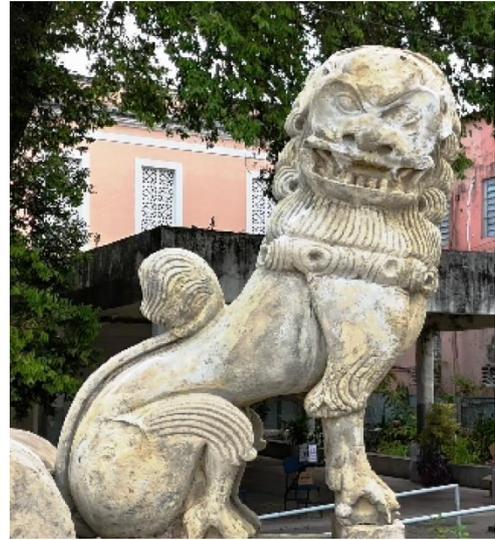
Fig. 6 - Situação em set. 2023 após a limpeza. (fonte: acervo do autor)

Fig. 7 – Situação em out. 2023, após a conservação. (fonte: acervo do autor)

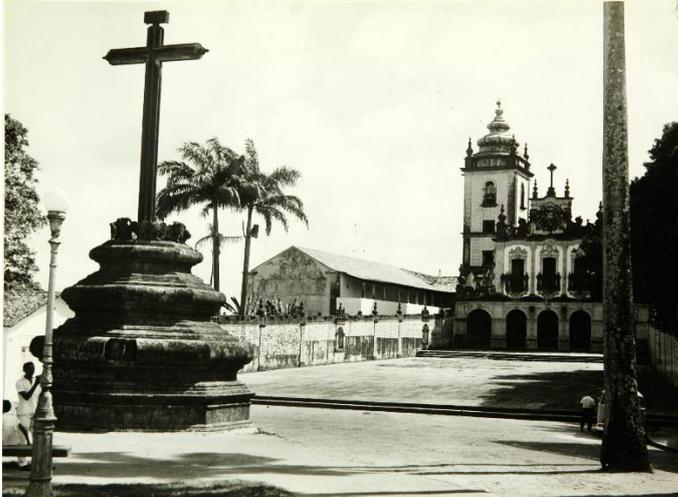
Fig. 8 - Imagem do acervo digital do IPHAN (sem data), mostrando o Cruzeiro, provavelmente, na segunda metade do século passado. Fonte: <<http://acervodigital.iphan.gov.br/>>

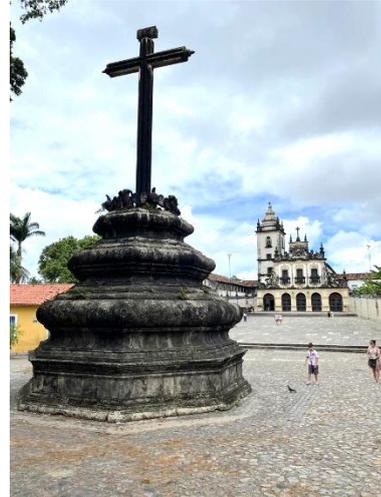
2. **Cruzeiro:** Talvez um dos maiores do Brasil Colonial, simboliza o Monte Gólgota com as escarpas delineadas por um conjunto de perfilaturas e molduras expressivamente inspiradas em Vignola¹⁰. Encontrava-se com infestações generalizadas de microrganismos e vegetações, além de grande número de desprendimentos de ornatos tanto de pedras

como dos enxertos cimentícios realizados no passado pelo IPHAN¹¹. O projeto de conservação foi realizado em junho de 2022, seguido da execução em julho do ano seguinte, dentro do Projeto Caminhos da Fé já mencionado. Como estava recoberto por um manto negro e devido o acesso às áreas mais elevadas só ser possível através de andaimes, não se teve condições de avaliar as extensões dos decaimentos e danos nos elementos artístico-constructivos do monumento. Só após a limpeza identificaram-se as áreas de perdas, dos enxertos e das próteses, tanto cimentícios como em pedras. Semelhante ao Leão de Foo, as ações para eliminação dos microrganismos, que por um longo período causaram vários estragos, deixaram manchas escuras na pedra que não permitem o resgate da tonalidade creme dourado do calcário que adicionava uma sensação de calor e riqueza ao monumento¹². Muitas áreas de enxertos cimentícios desprenderam-se das pedras, mesmo aquelas fixadas com pinos (tarugos) metálicos. Foi realizada uma varredura para verificação das aderências das antigas intervenções, sendo removidas as que se apresentaram sem consistências, infiltradas e com sinais de deslocamento. A maioria dos danos e das

Fig. 9 - Tomada em junho de 2023, antes do início dos trabalhos.

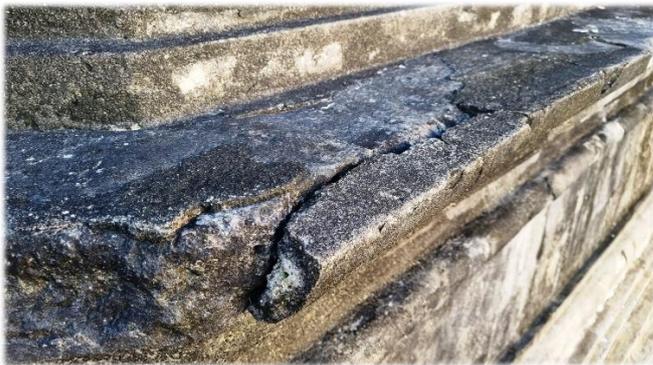
perdas concentram-se no pedestal escalonado e recortado por grandes toros e delicadas perfilaturas até o nível das águias e pelicanos ao pé da cruz. Inclusive, as reconstituições cimentícias realizadas no passado nas aves míticas não foram exitosas em comparação com as originais nas reproduções dos detalhes das cabeças e patas.

Fig. 10 - Deslocamento de enxertos antigos

As opções para garantir as mínimas intervenções necessárias foram: (a) respeito às intervenções válidas do passado, provavelmente há mais de cinquenta anos, que se apresentaram firmes, consistentes; (b) eliminação das áreas predisponentes às ações de recorrências de microrganismos e vegetações como fendas, buracos, arestas afiadas pelas quebras dos antigos enxertos; (c) refazimentos de modenaturas que haviam sido recuperadas com tarugos metálicos; (d) respeito aos desgastes pelo tempo para se assegurar a percepção de ancianidade das cantarias. A técnica da distinguibilidade foi aplicada nos materiais dos enxertos, utilizando-se argamassa de cal, argila e areia média no traço: 1 parte de pasta de cal calcítica, maturada há mais de 45 dias; 1 parte de saibro (argila com alto teor de Óxido de Alumínio) com granulometria fina/média; 2 partes de areia média, lavada (cinco lavagens em água potável). Essa massa foi aplicada como emboço, sendo que, nas áreas com espessuras além de 3cm, foram aplicados casquilhos com fragmentos de tijolo cerâmicos modernos com uma pequena dosagem de açúcar cristal para assegurar propriedades de “elasticidade”. Para acabamento ou reboco com espessura de até 5mm, foi utilizada uma argamassa industrializada para assentamento de blocos de vidro¹³.

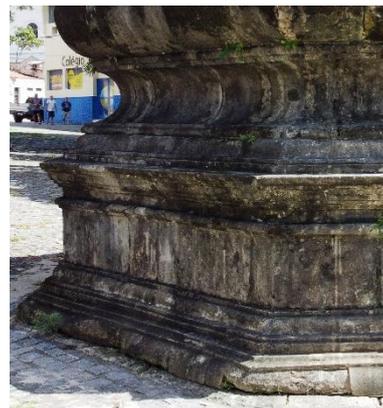
Fig. 11 - Infestações e sujidades generalizadas

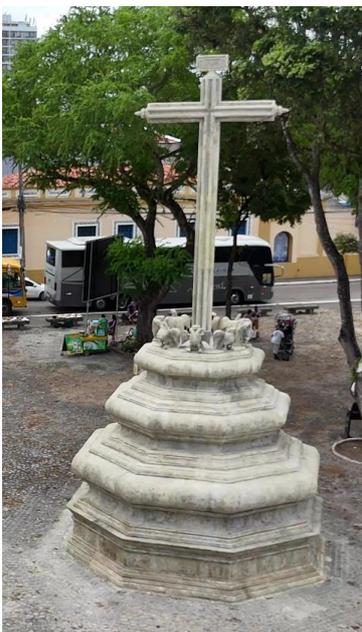
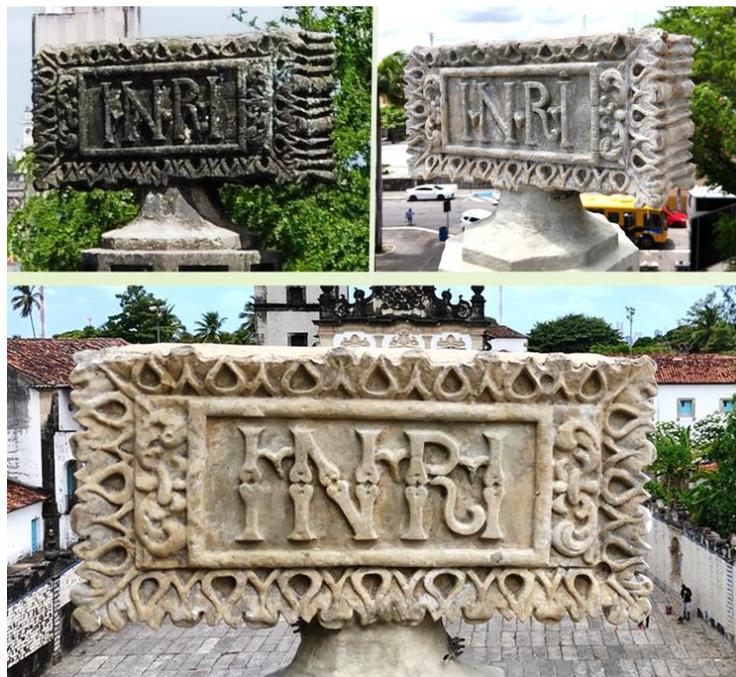
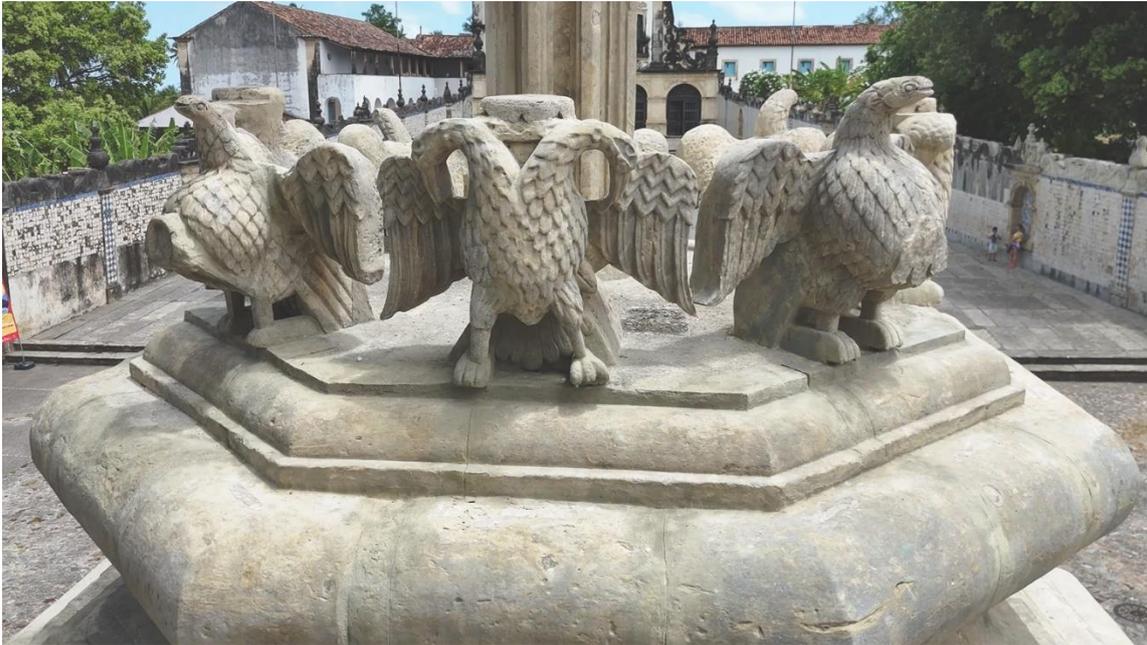
Fig. 12, 13 e 14 – Após as intervenções.

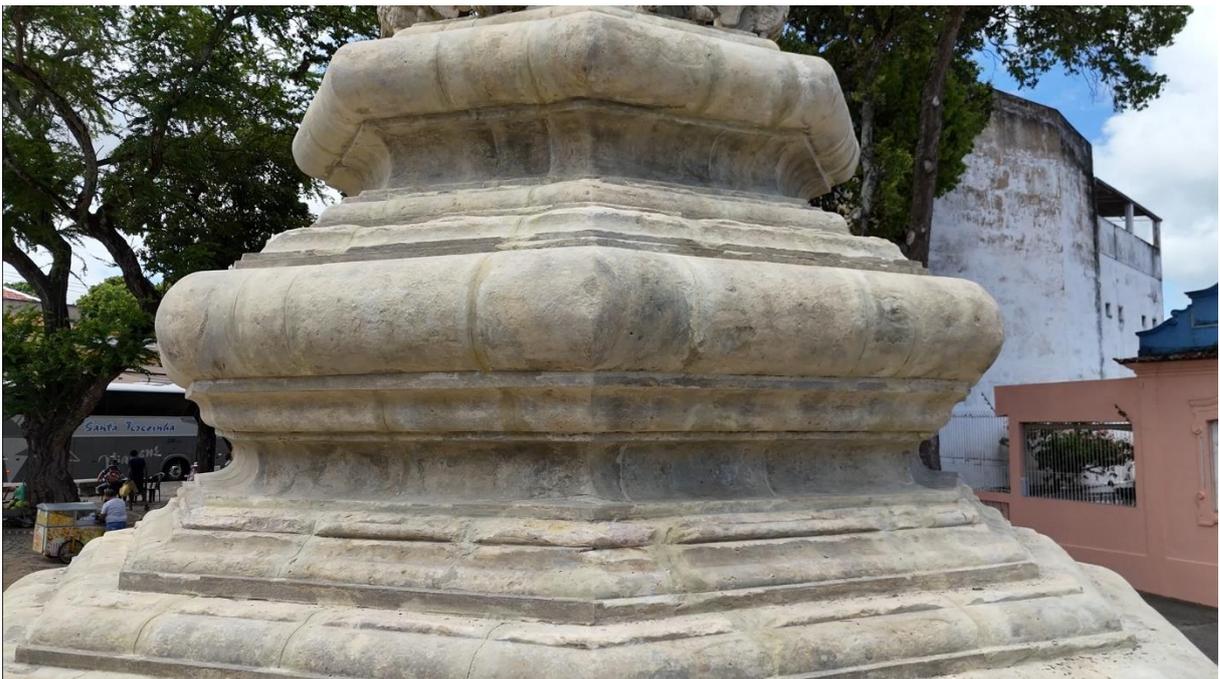
Fig. 15 – Após as intervenções.
